Faun rapport 037-2010

Sellikbekken, Kongsberg kommune Vurdering av traséalternativer ved omlegging av E 134

Tittel:	Sellikbekken i Kongsberg kommune Vurdering av traséalternativer ved omlegging av E 134.
Forfatter:	Helge Kiland
Tilgang:	Offentlig
Oppdragsgiver:	Statens vegvesen
Prosjektleder:	Helge Kiland
Prosjektstart:	1.3.2010
Prosjektslutt:	
Emne:	Gyte- vandrings- og oppvekstmuligheter for fisk i Sellikbekken fra Gesellveien og ned til Numedalslågen. Registrering av fisketetthet med elektrisk fiskeapparat på 3 stasjoner. Vurdering av virkningen for fisk ved 2 traséalternativer for E 134 over Numedalslågen, med tilførselsveier. Forslag til avbøtende tiltak.
Sammendrag:	Norsk
Dato:	18.6.2010
Antall sider:	22

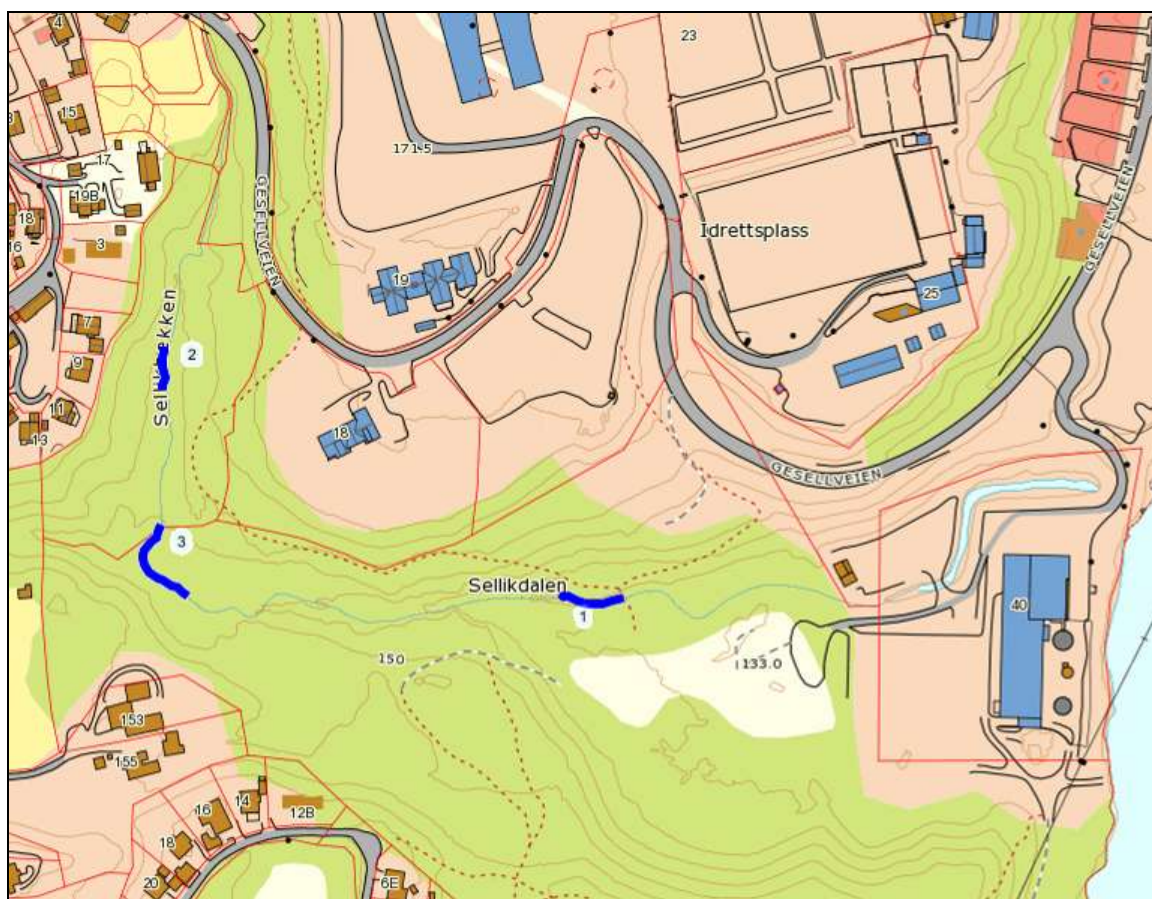
Figur 3. Stasjoner undersøkt med elektrisk fiskeapparat 10.8.2010.

Sonebelte (UTM)	Nord (y-koordinat)	Øst (x-koordinat)
Stasjon 1	33 V	6624582	198375
Stasjon 2	33 V	6624710	198145
Stasjon 3	33 V	6624617	198131

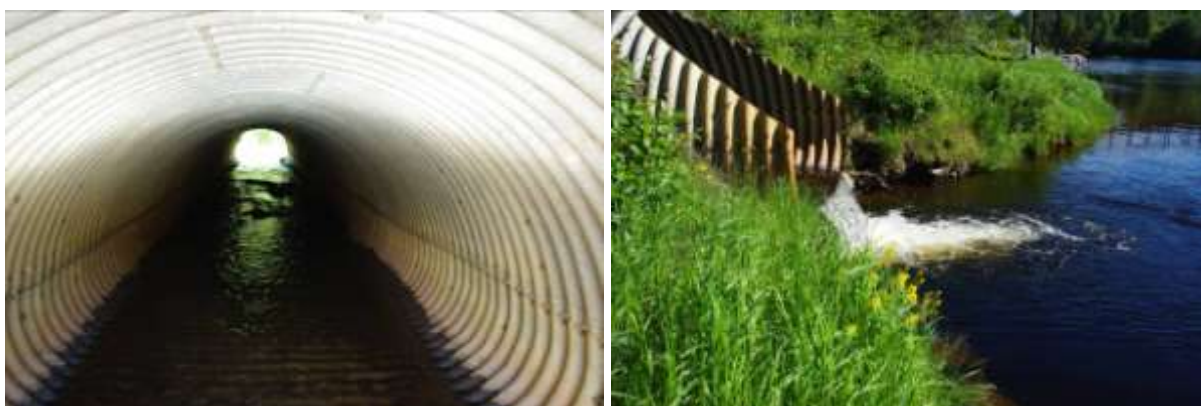
Kulverten er ca 27 m lang. Diameter 1,5 m. Kulverten slutter ca 0,5 m over vannstanden i Lågen. Vassføringa i Lågen var ikke spesielt låg under befaringa.

Figur 4. Kulverten sett ut mot Lågen og kulvertens utløp i Lågen.

Nederste kulvert ender ca 0,5 m over vannivået i Lågen, og dette representerer trolig et vandringshinder også i deler av gytetida. Sellikbekken er den eneste sidebekken av betydning på strekningen fra Gamlebrua og ned til Kloppfoss. I denne delen av Lågen er det foruten Kloppfoss også vandringshinder et stykke opp forbi Kongsberg næringspark. Ut fra forholdene utenfor renseanlegget ser det imidlertid ut til at det også er gytemuligheter i selve Lågen. Om Sellikbekken derfor har noen betydning for fiskebestanden i Lågen er usikkert.

Kulverter trenger ikke være noe vandringshinder. Lengre kulverter bør ikke ha en strømhastighet på mer enn 0,8 m/s. Det bør være minimum 0,1 m vann i bunnen av røret, og utløpet bør helst ligge under nivået på kulpen nedunder. Fallet fra utløpet og ned til vannflaten nedunder bør ikke være høyere enn 0,2 m dersom vanlig bekkeare skal klare å ta seg opp. Videre anbefales det å lage kulvertene slik at den naturlige bekkebunnen også blir bunnen i kulverten. For videre prosjektering viser vi til DN Håndbok 22 (2002) ”Slipp fisken fram”.

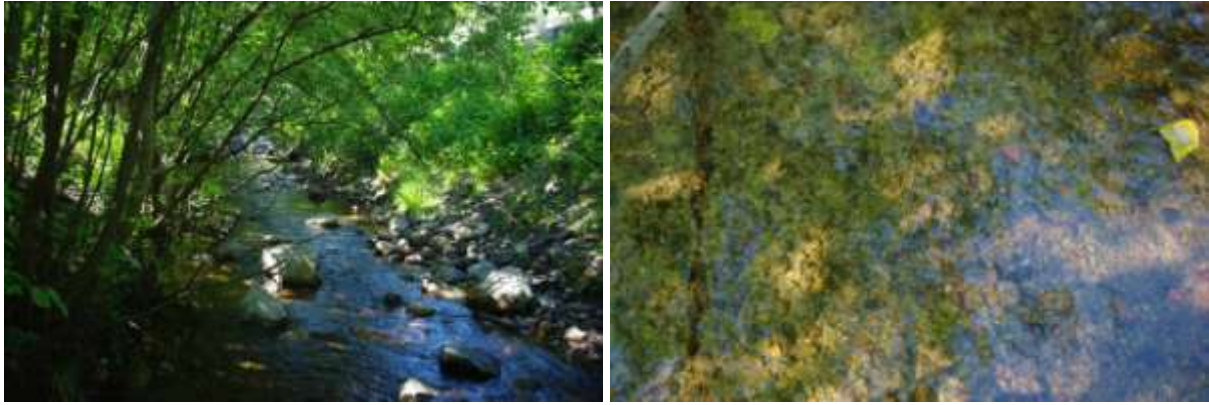
Figur 6. Sellikbekken mellom renseanlegget og fylling på høyre side (venstre bilde). Høyre bilde viser bunnforholdene, med grus og småstein iblanda finere materiale. Finmaterialet gjør at gytetforholdene ikke er ideelle.

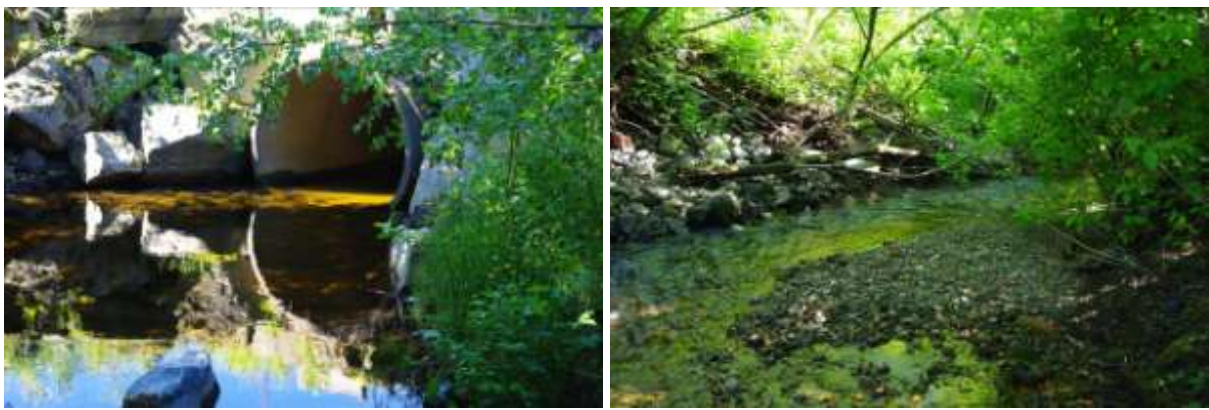
Figur 7. Til venstre utløpet av rør gjennom vei og til høyre fra samme punkt nedstrøms. Avstanden fra Lågen til dette røret er ca 150 m. Røret er 1 m i diameter og ca 6 m langt.

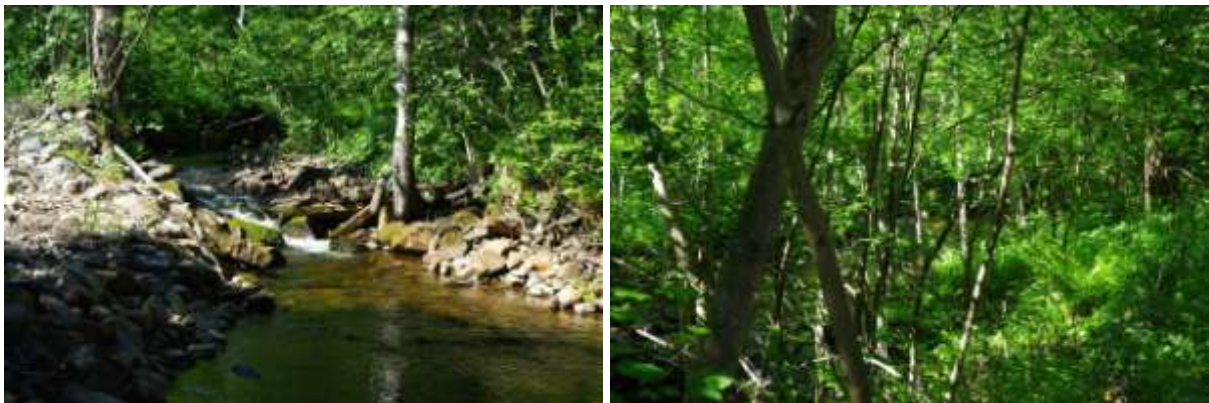
Figur 8. Til venstre er det sår etter nedgraving av kabel tvers over bekken. Til høyre noe av interiøret fra kantskogen på høyre side av bekken videre oppover.

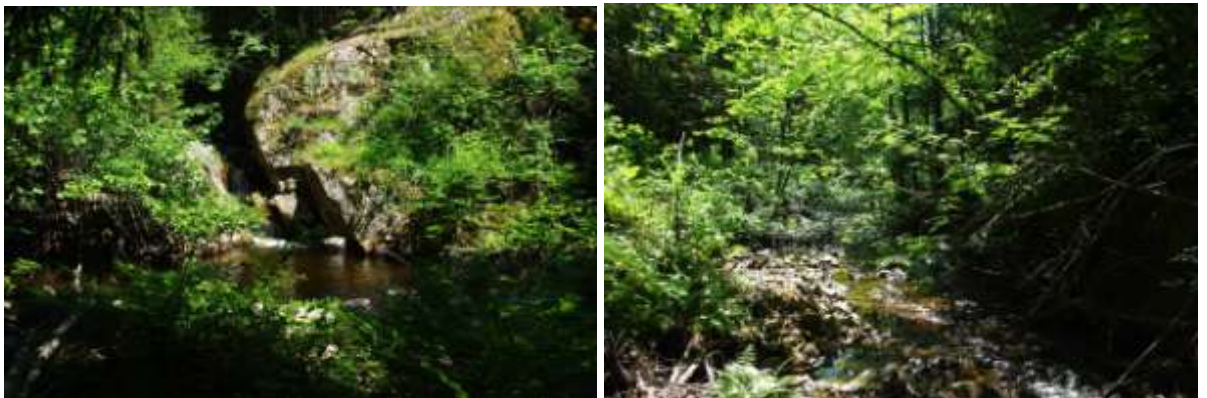
Figur 14. Enda lenger oppover i bekken finnes det et par vandringshindre til (til venstre)

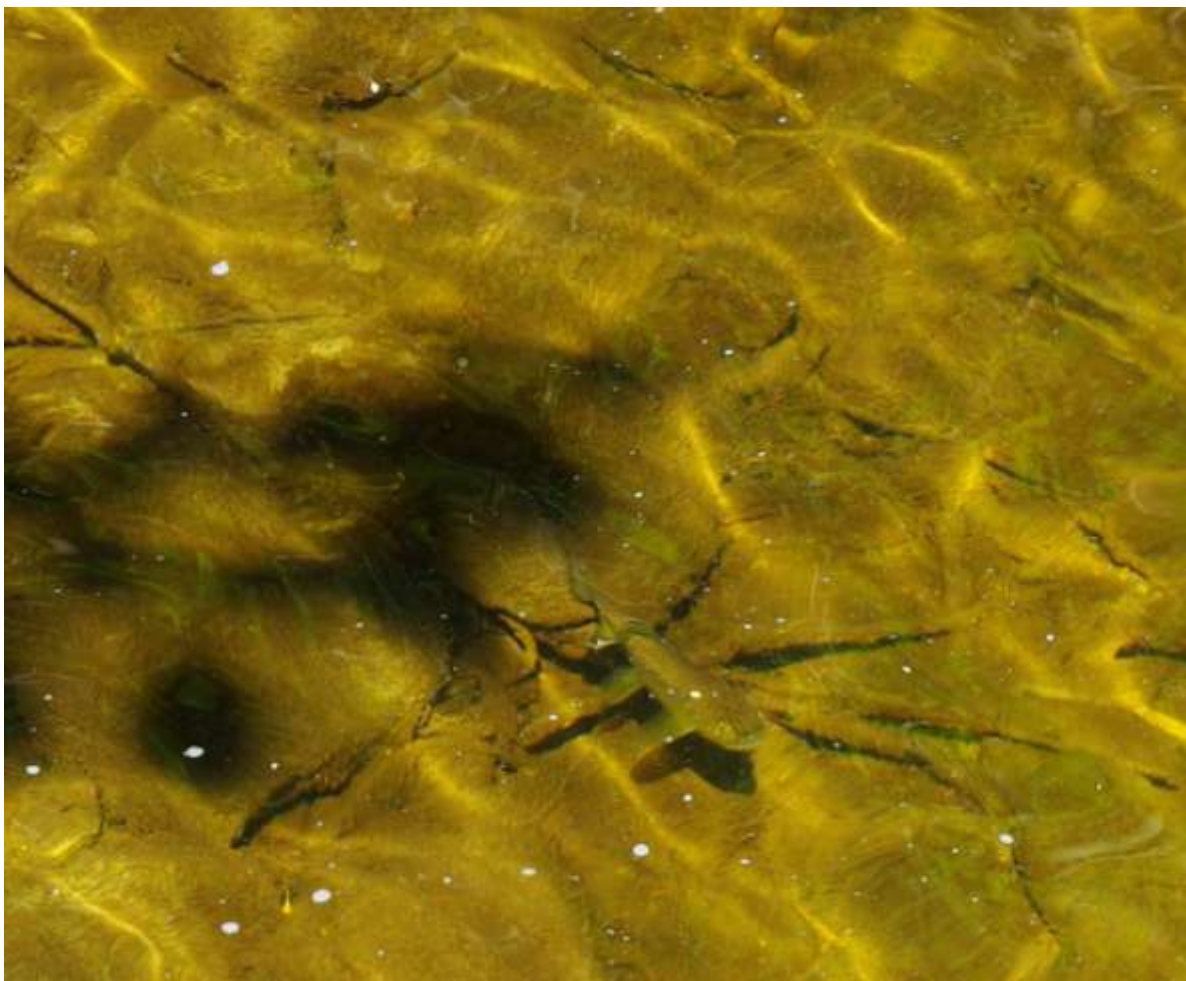
Figur 19. Hele bekken fra øverste kulvert og oppover er fiskeførende, med opptil 8 – 10 småaure i kulpene.

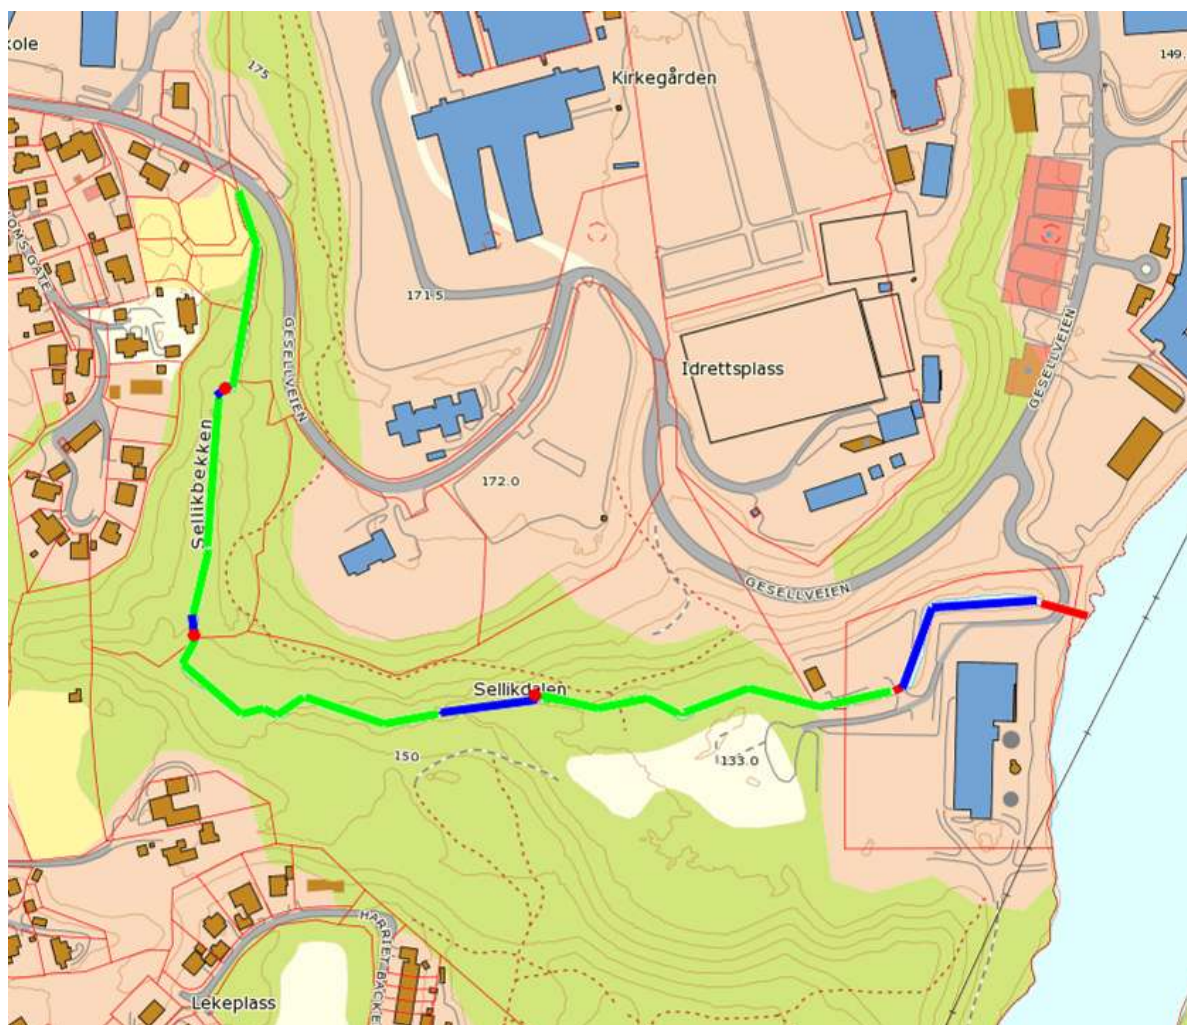
Mye av Sellikbekken er godt egna for fisk. Bekken har gode kantsoner helt fra nederste kulvert. Den nedre delen mangler likevel kulper som kan være tilholdssteder for større fisk. Her er heller ikke gytemulighetene de beste. Bekken ellers har derimot stort sett gode gytevilkår (figur 4).

Figur 21. Gytemuligheter og vandringshinder i Sellikbekken. Vandringshinder er markert med rød sirkel. Rødt markerer også strekninger med dårlige gytemuligheter, blått er middels gytemuligheter og grønt er gode gytestrekninger.

Det bør vurderes å legge nedre del av bekken helt om. Det kan være aktuelt ved begge alternativer. Det bør da lages et nytt bekkeløp fra utgangen av bekkekløfta og sør for parkeringsplassen inn mot foten av heia. Bekken bør da munne ut i Lågen sør for renseanlegget. Det må etableres nye kantsoner av lauvskog, fortrinnsvis av or. Kantsona på hver side av bekken bør være minimum 15 m brei. Selve bekken har en bredde på 3 – 5 m, slik at det må settes av et belte på til sammen 30 – 50 m til bekk med kantsoner. Anbefalinger og råd om kantsoner er blant annet gitt av Vannområdet for Vansjø – Hobølvassdraget (Morsa) i heftet ”Skogbruk og vann”.
